東北地方太平洋沖地震による薄板軽量形鋼造建築物の被害調査

1. 目的

薄板軽量形鋼造建築物（スチールハウス）は東北地方太平洋沖地震で被災した地域にも数多く存在し、震度6以上を記録した地域、津波による被害を受けた地域にも建設されている。本調査の目的は、今回の地震と津波によるスチールハウスの状況を把握することにある。

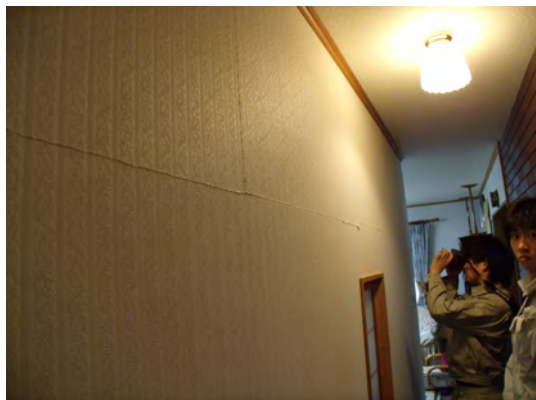
内装：内装クロスを貼るボードとボードの繋ぎ目でクロス切れを確認した（写真5, 6, 7）。また、1階と2階を繋ぐ位置でも内装クロスの水平方向への切れを確認した（写真8）。

損傷はせん断変形に伴う内装クロスの切れのみであり、軽微であったことを確認した。

写真5 内装クロス切れ（廊下）

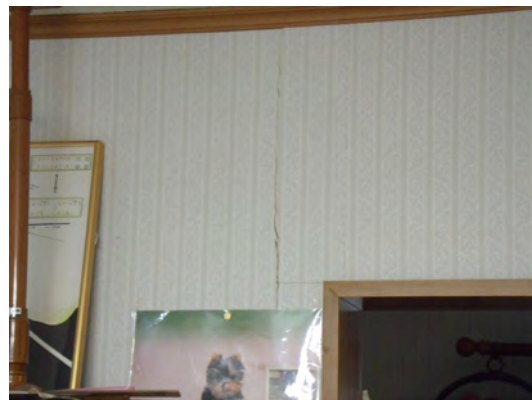
写真6 内装クロス切れ（居間）

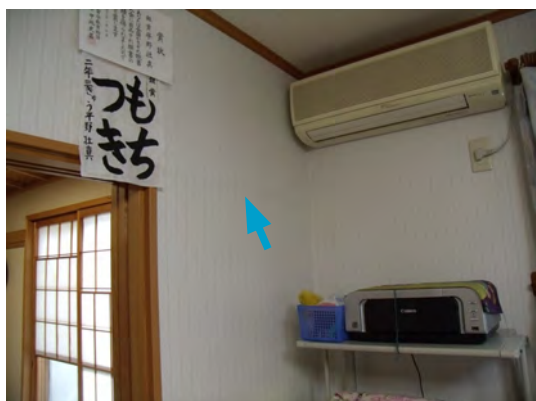
写真7 内装クロス切れ（居間）

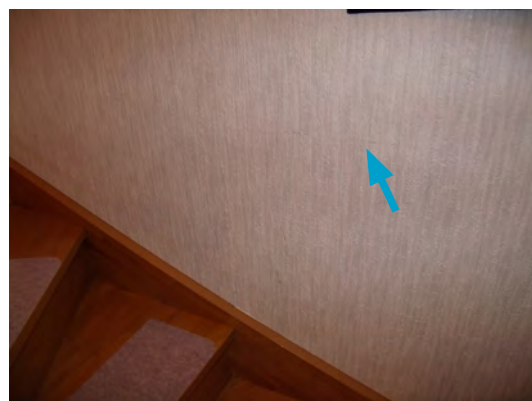
写真8 上下階での内装クロス切れ（階段室）

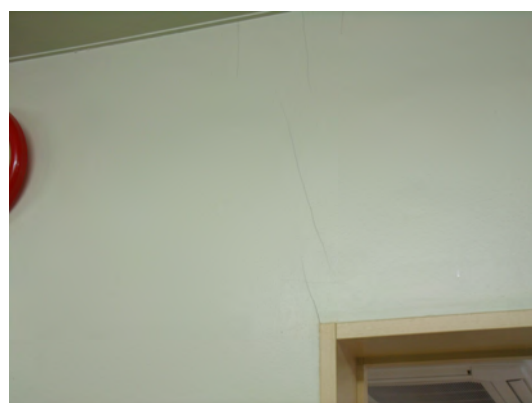
写真9は1階管理人室入口隅角部のき裂, 写真10は1階食堂厨房入口隅角部のき裂を示している。

写真10 食堂厨房入口のき裂

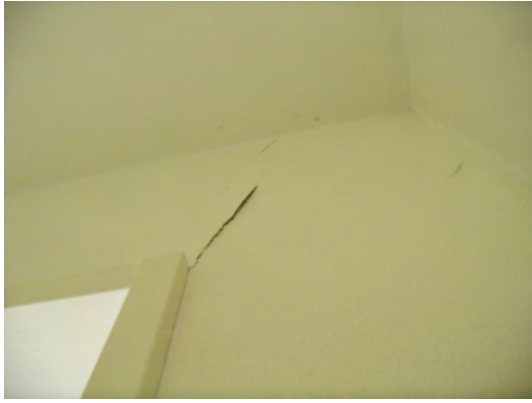
写真 15 2階トイレ入口の隅角部のき裂

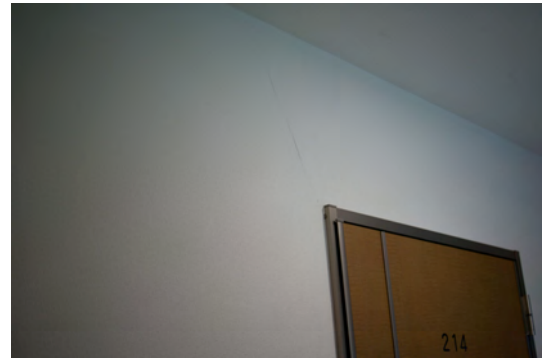
写真 16 個室入口のき裂

対象建物は独身寮であるため、居室棟(3階建て)は東西方向に部屋が並び、南面に開口が多いプランである。従って、耐力壁は北側に配置されている。内装の損傷で見られた、クロス切れ・仕上材のクラックは全て北側に集中していた。写真 12 は北側窓腰壁のクロス切れ、写真 13 は個室入口上部のクロス切れである。北側窓腰壁の隅角部では、写真 12 に示すようなボード繋ぎ目のクロス切れとともに、窓開口隅角部で 45 度方向に進展するクロス切れも確認した。45 度方向へのクロス切れは下地材の割れによるものと考えられる。写真 13 で見られるようなボード繋ぎ目でのクロス切れは、1 階では全室入口で確認した。仕上げがクロス張りではないトイレ入口の隅角部では、写真 15 に見られる仕上材の割れを確認した。2 階西側の個室入口(2 室のみ)では、写真 16 に示すように、隅角部で 45 度方向へのき裂を確認した。3 階では、北側窓腰壁の隅角部でクロス切れを僅かに確認したが、その程度は下階よりも軽微であった。(図 9 参照)

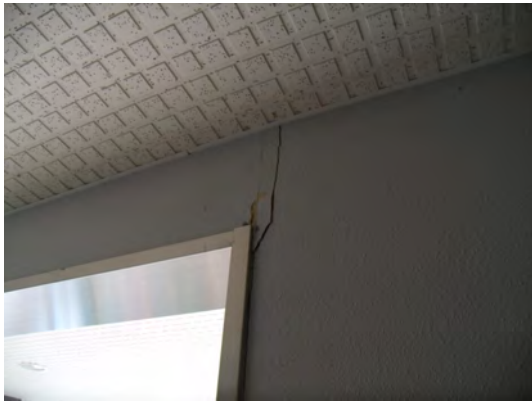
外装：エントランス入口隅角部（写真 17）、東西の棟と階段室を繋ぐエキスパンションジョイントでカバーの落下を確認した（写真 18）、（図 10 参照）

写真 17 エントランス隅角部のき裂

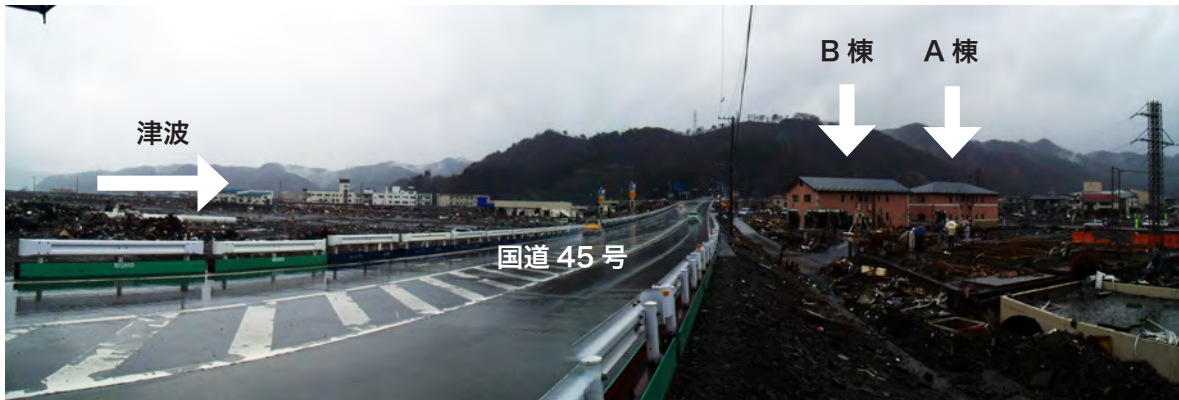
写真 20 調査対象建物と周辺状況

津波被害を受けた共同住宅 2 棟（写真 20 A,B 棟）の構造形式は KC 型スチールハウスであり、同時に建設された全く同じ平面計画の建物である（違いは屋根形状のみ）。

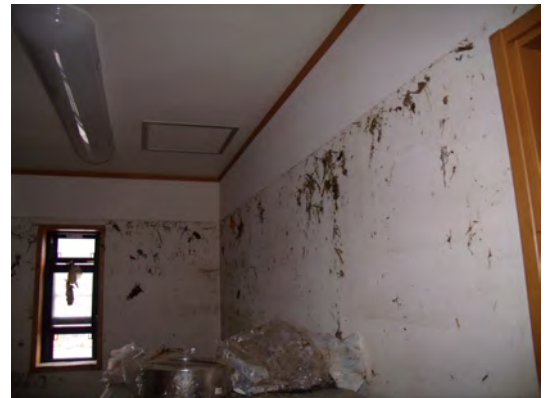
津波により建物は 2 階の鴨居レベルまで浸水したことが確認でき（写真 21）、浸水深さは 5.5m 程度であったことがわかった。外壁の損傷を見ると、図 11 に示す囲まれた部位に大きな損傷（漂流物等の衝突痕）が見られた。各部位の状況を写真 22～26 に示す。

写真 21 2 階浸水レベル

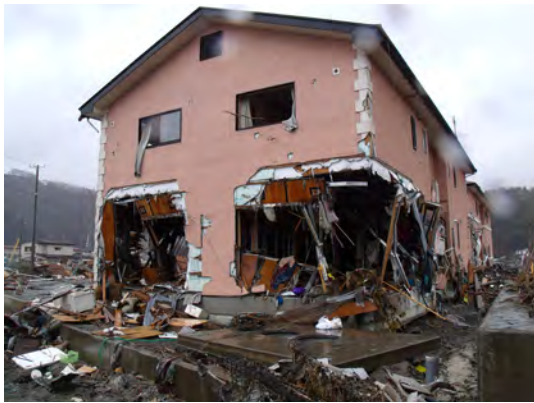
写真 22 B 棟東面 漂流物(トラック)衝突

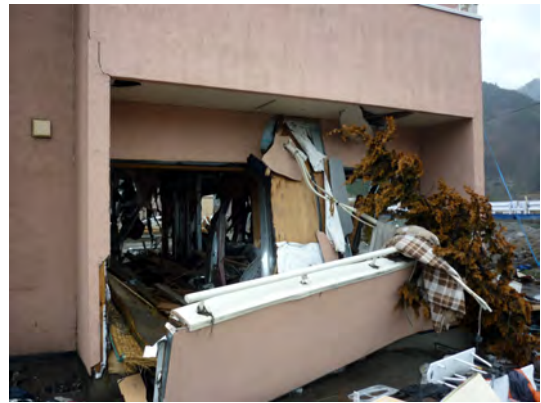
写真 23 B 棟南面東側バルコニー破損

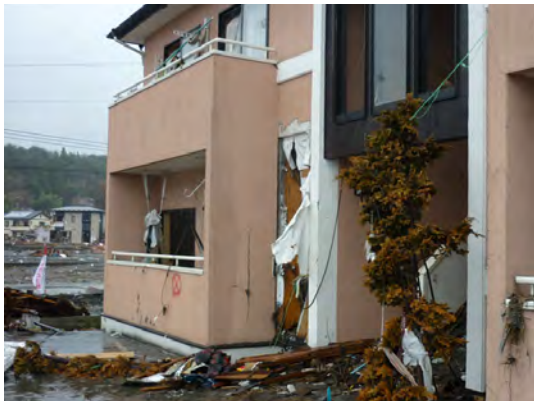
写真 24 A 棟南面西側 衝突痕

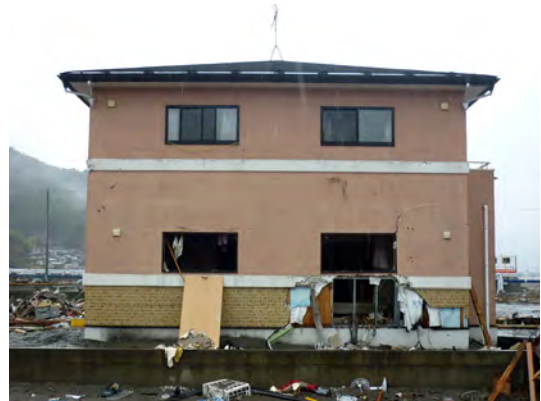
写真 25 A 棟西面 内壁・外壁大破

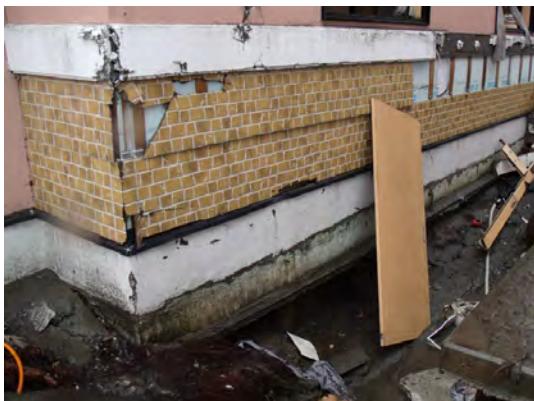
写真 26 A 棟南東角 外壁大破, 洗掘

支持杭（鋼管杭）が露出していた（写真 26, 27）。

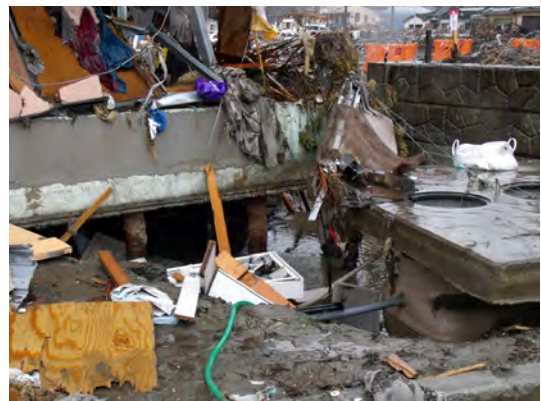
写真 27 B 棟北東角 洗掘 (写真 22 の底部)

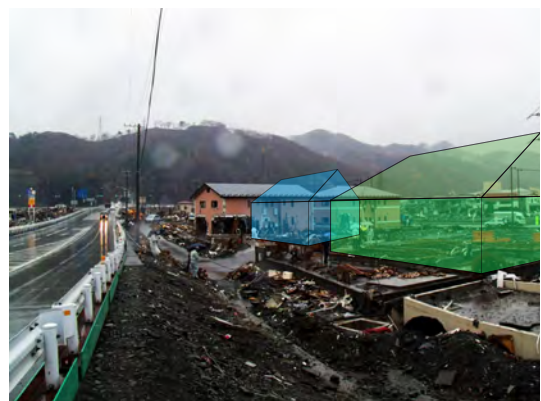
写真 29 木土台を残し流失した木造住宅

対象建物に隣接する木造住宅は木土台を残し流失していた（写真 29）。対象建物（KC 型スチールハウス）は津波による漂流物が衝突するなどして外壁・内壁に大きな損傷が見られたが、建物に顕著な残留変形はなく、浸水深さ 5.5m の津波に対しても耐えうる構造であったことが確認された。
